# **Laudo de Vistoria de Engenharia**

**Elementos estruturais do Estádio José do Rego Maciel**

**Avenida Beberibe, n° 1285 – Arruda - Recife/PE.**

**Fevereiro de 2014**

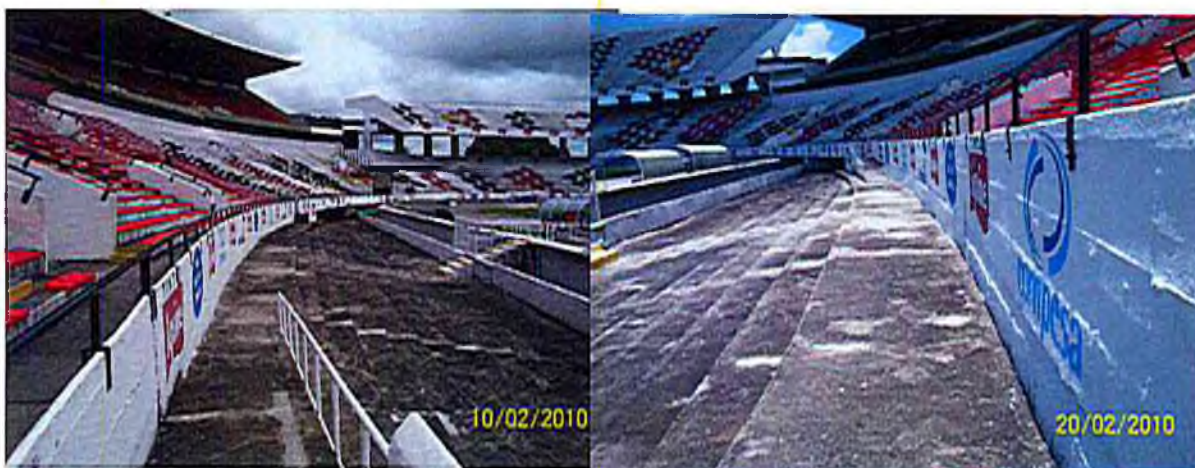
**Vista da área destinada aos portadores de deficiência física (cadeirantes)- FEV - 2010**

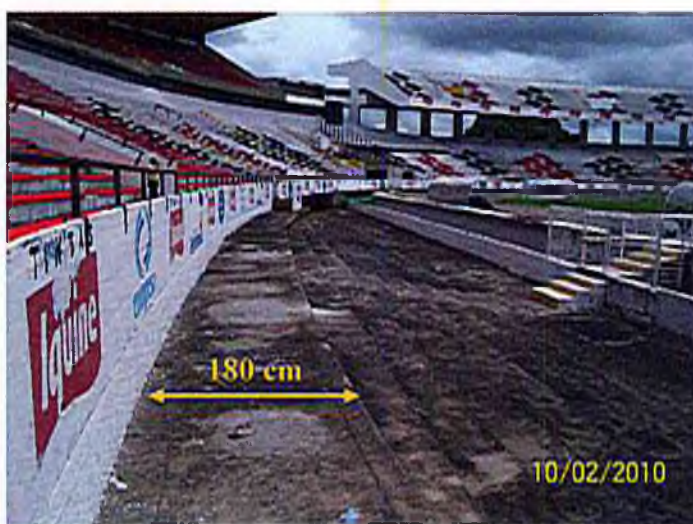
01- Na ocasião das vistorias, foi constatado que o espaço reservado aos portadores de deficiência física (cadeirantes), existe área mínima equivalente a um círculo de 180cm superior ao mínimo exigido de 150cm de diâmetro para uma rotação de 360° de uma cadeira de rodas sem deslocamento.

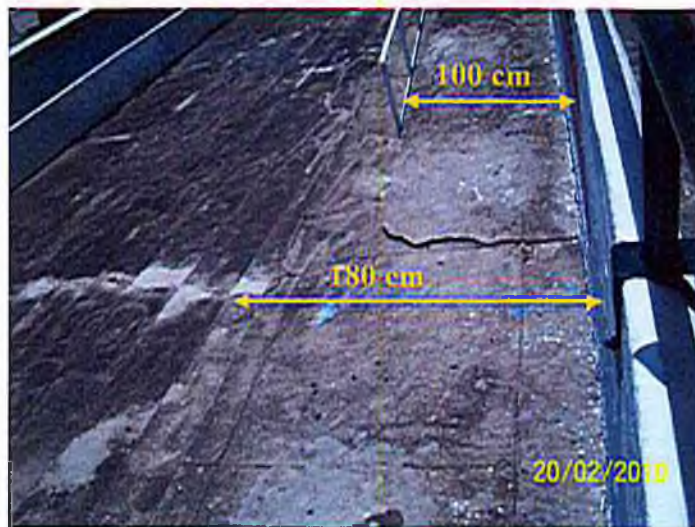
02- Na ocasião das vistorias, foi constatado que no espaço reservado aos portadores de deficiência física (cadeirantes), a largura para a circulação de uma cadeira de rodas é superior ao mínimo exigido de 90cm.

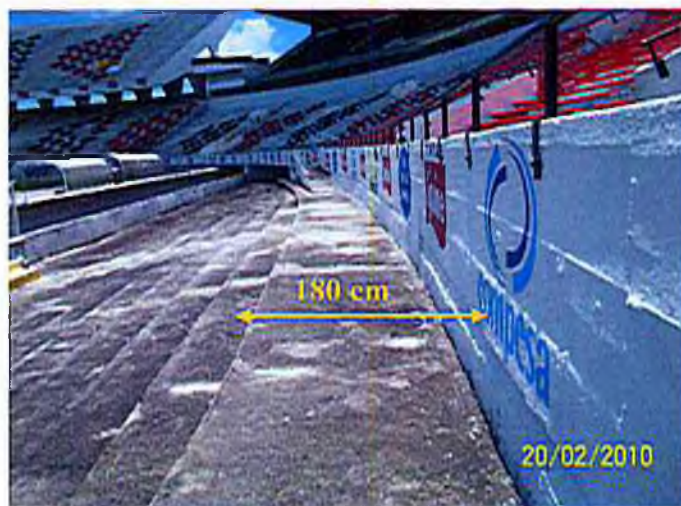
05- Na ocasião das vistorias, foi constatado que no espaço reservado aos portadores de deficiência física (cadeirantes), os espaços para cadeiras de rodas são planos.

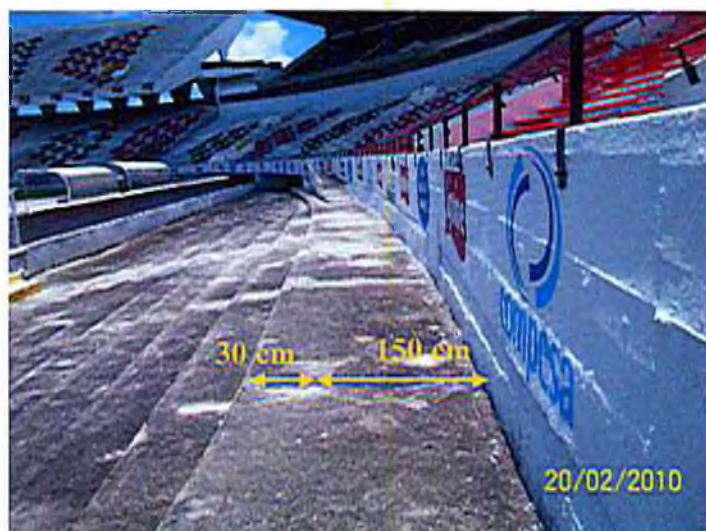
06- Na ocasião das vistorias, foi constatado que no espaço reservado aos portadores de deficiência física (cadeirantes), a largura da faixa para circulação localizada na frente do espaço destinado a cadeira de rodas é de 30 cm, ou seja, a mínima exigida que é de 30cm para a circulação, localizada na frente do espaço para cadeira de rodas.

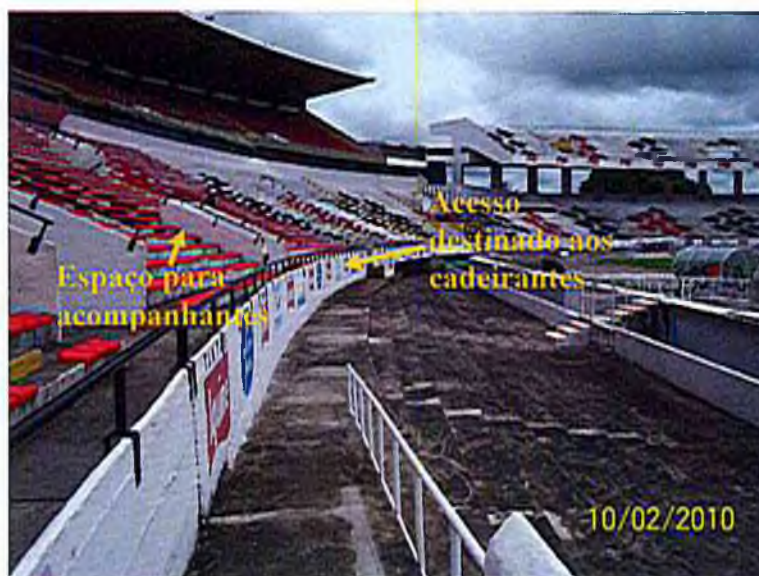
07- Na ocasião das vistorias, detectamos que no espaço reservado aos portadores de deficiência física (cadeirantes), permite que estes possam sentar-se próximo a seus acompanhantes.

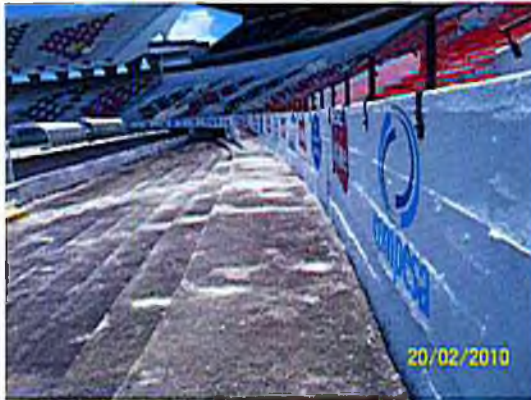
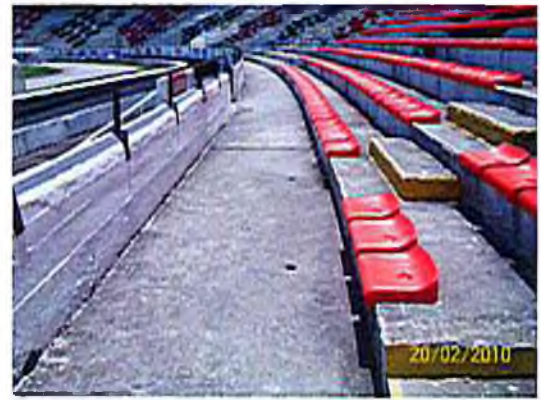
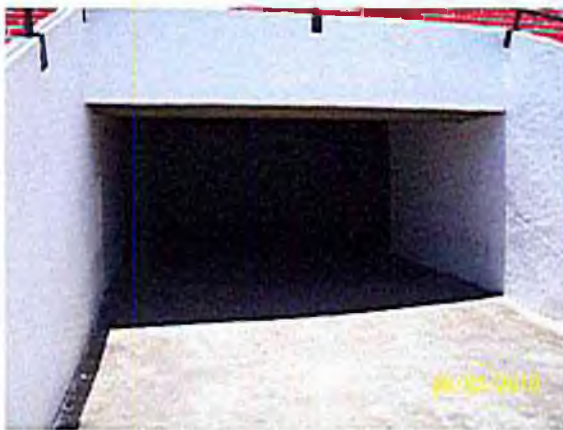
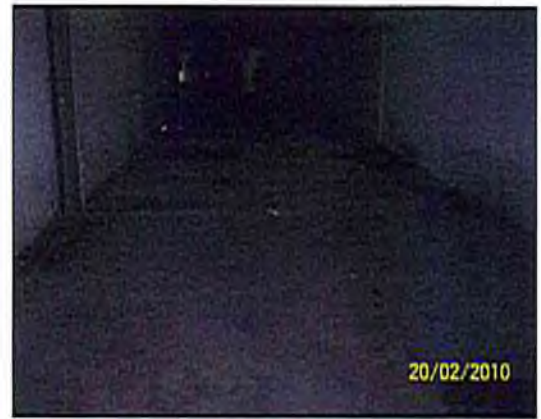
08- Na ocasião das vistorias, foi constatado que no espaço reservado aos portadores de deficiência física (cadeirantes), os espaços para cadeira de rodas estão localizados em uma rota acessível, vinculada a uma rota de fuga.

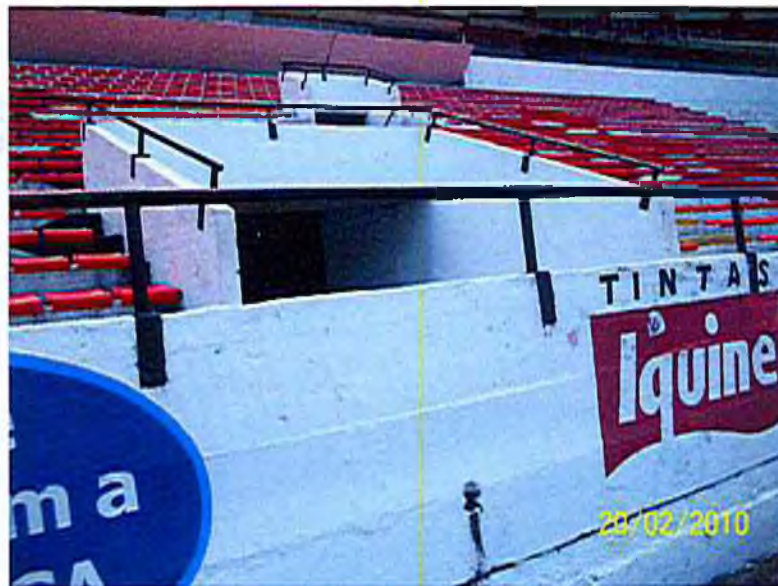
09- Na ocasião das vistorias, foi constatado que no espaço reservado aos portadores de deficiência física (cadeirantes), não existem sinalizações que identifique que os mesmos são exclusivos para deficientes físicos.

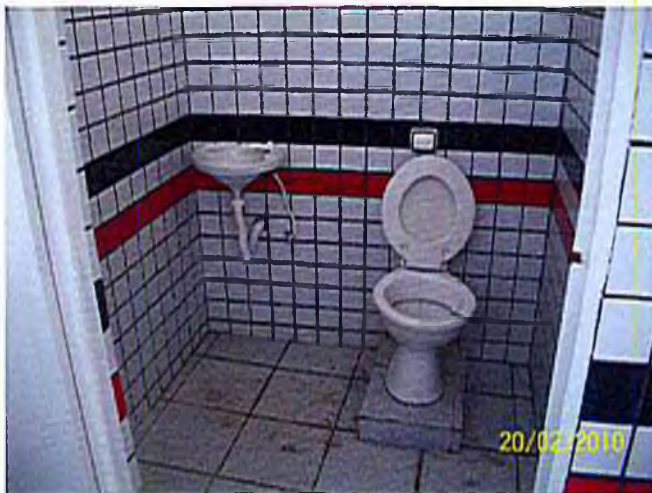
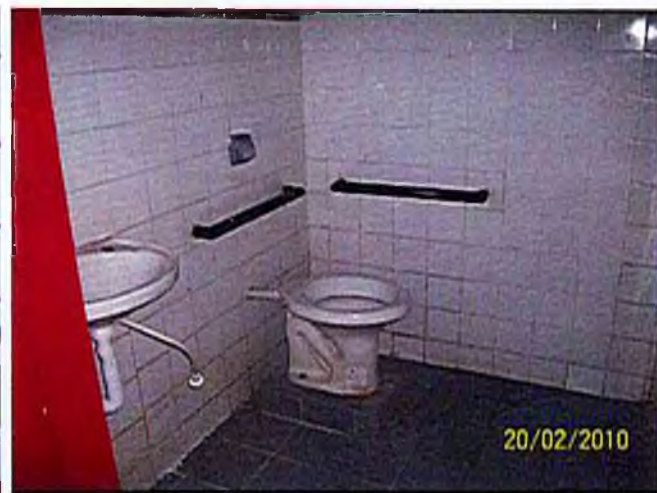
06- Na ocasião das vistorias, foi constatado que nos quatro sanitários destinados aos portadores de deficiência física (cadeirantes) não existem bacias com caixa acoplada, portanto não necessita de barra na parede do fundo, de forma a evitar que a caixa seja usada como apoio?

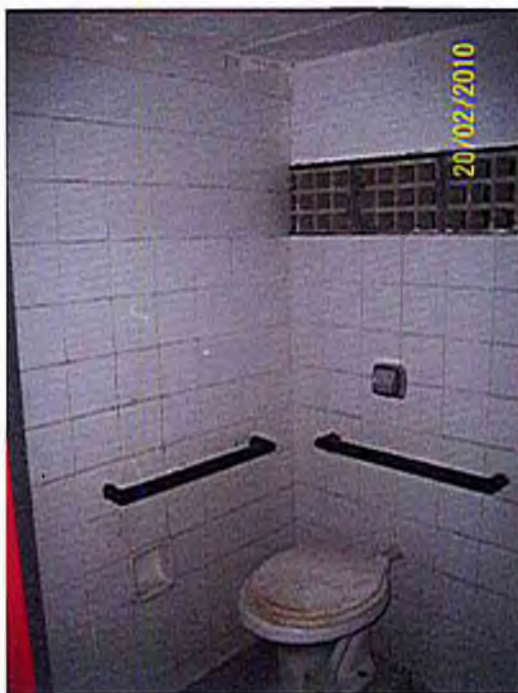
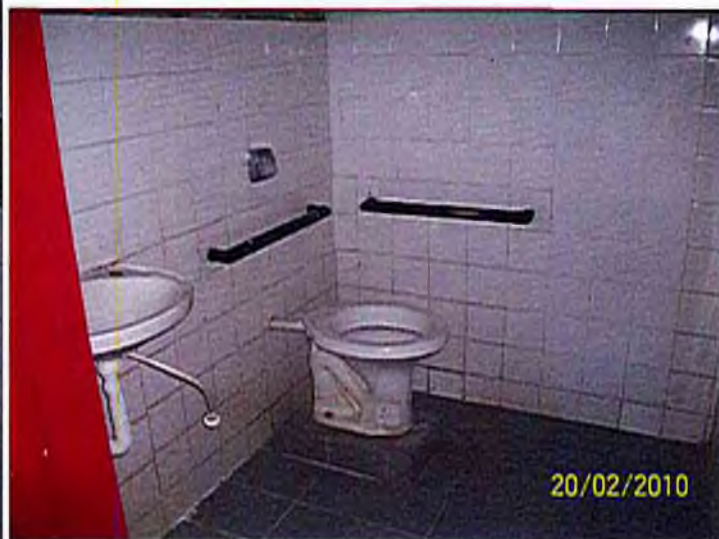
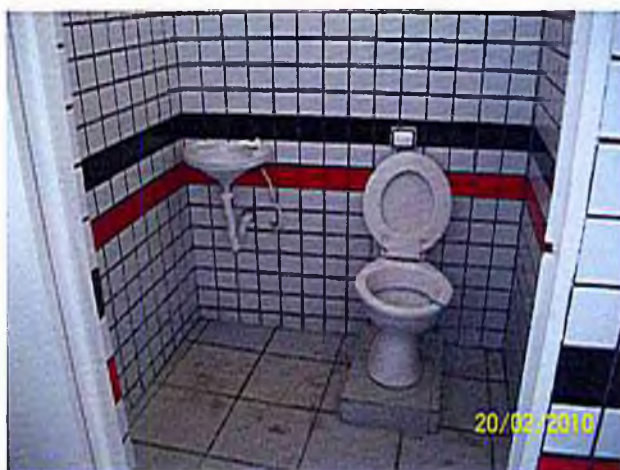
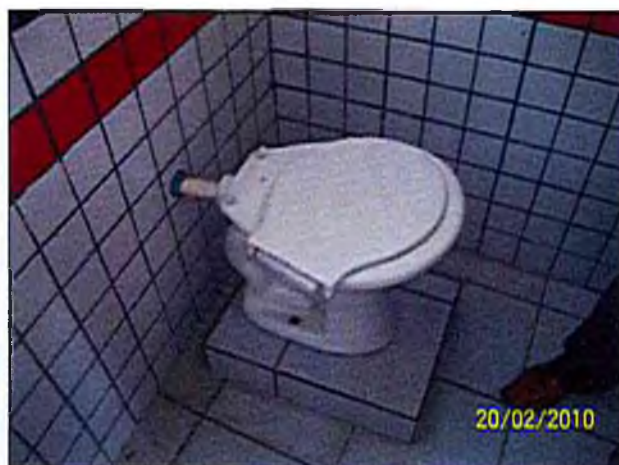
07- Na ocasião das vistorias, foi constatado que dois dos quatro sanitários destinados aos portadores de deficiência física (cadeirantes) possuem barras de apoio apenas nas proximidades da bacia ambos com comprimento de 65 cm, ou seja, 15 cm abaixo do comprimento mínimo de 80cm.

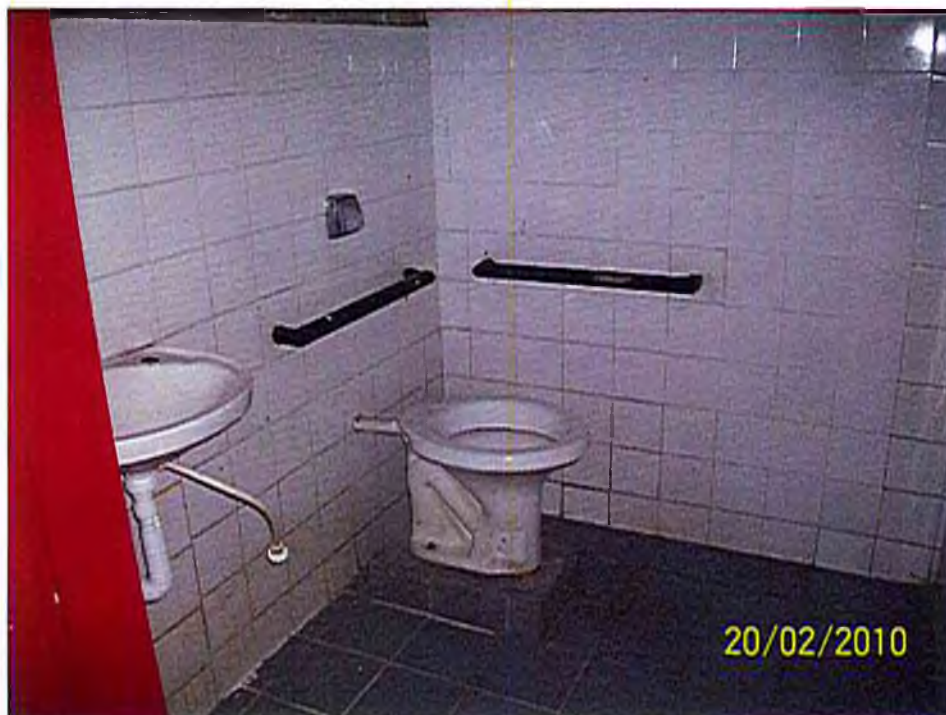
09 - Na ocasião das vistorias, foi constatado que nos quatros sanitários destinados aos portadores de deficiência física (cadeirantes), os lavatórios estavam fixados à uma altura de 90 cm, ou seja, 10 cm acima da altura máxima exigida que é entre 78cm e 80cm em relação ao piso.

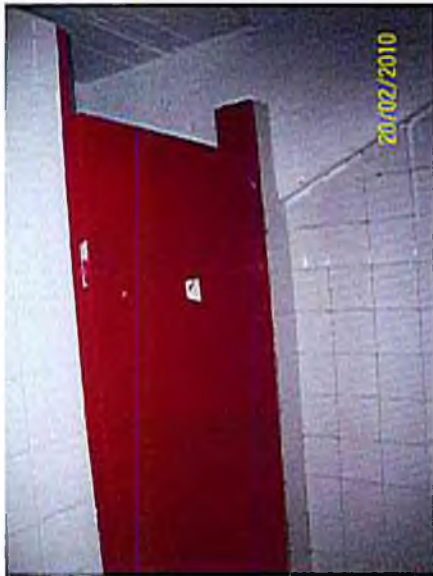
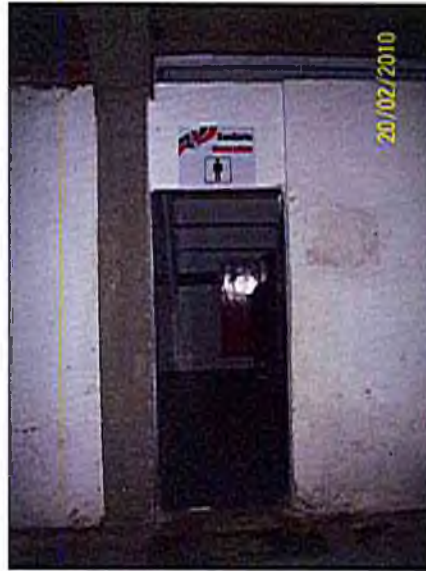
12 - Na ocasião das vistorias, foi constatado que nos quatros sanitários destinados aos portadores de deficiência física (cadeirantes) não há o Símbolo Internacional de Acesso afixado na porta do sanitário?

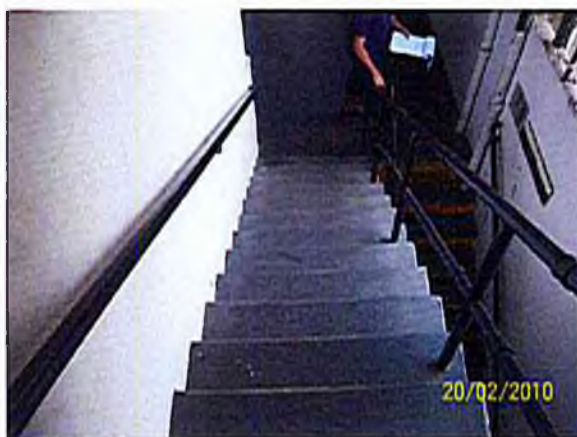
02 – Na ocasião das vistorias, a maioria das escadas não apresentavam largura inferior a mínima exigida que é de 120cm.

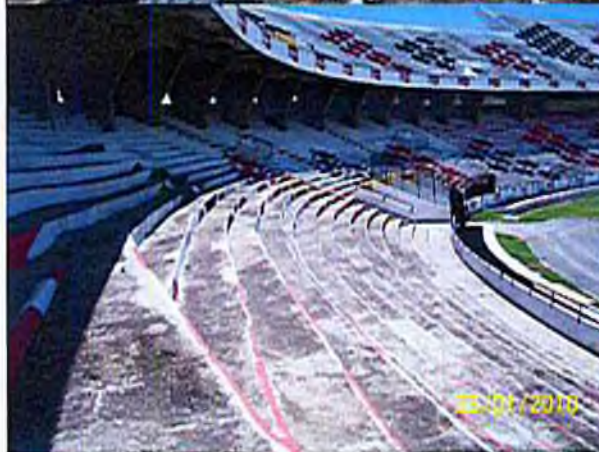
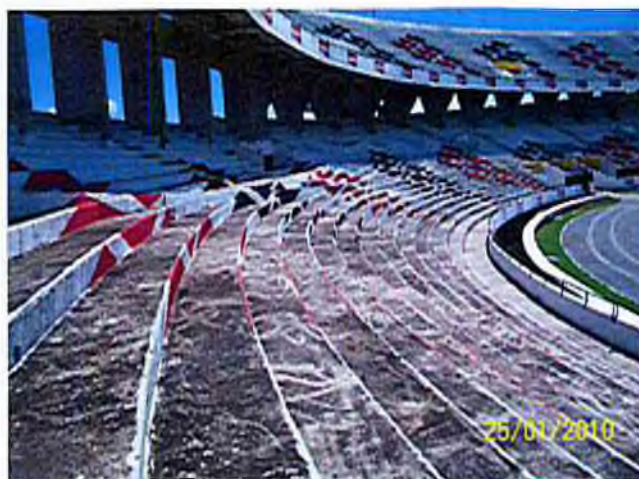
Irregularidades na morfologia, alturas e dimensões dos batentes das arquibancadas localizadas nas proximidades da Rua das Moças.

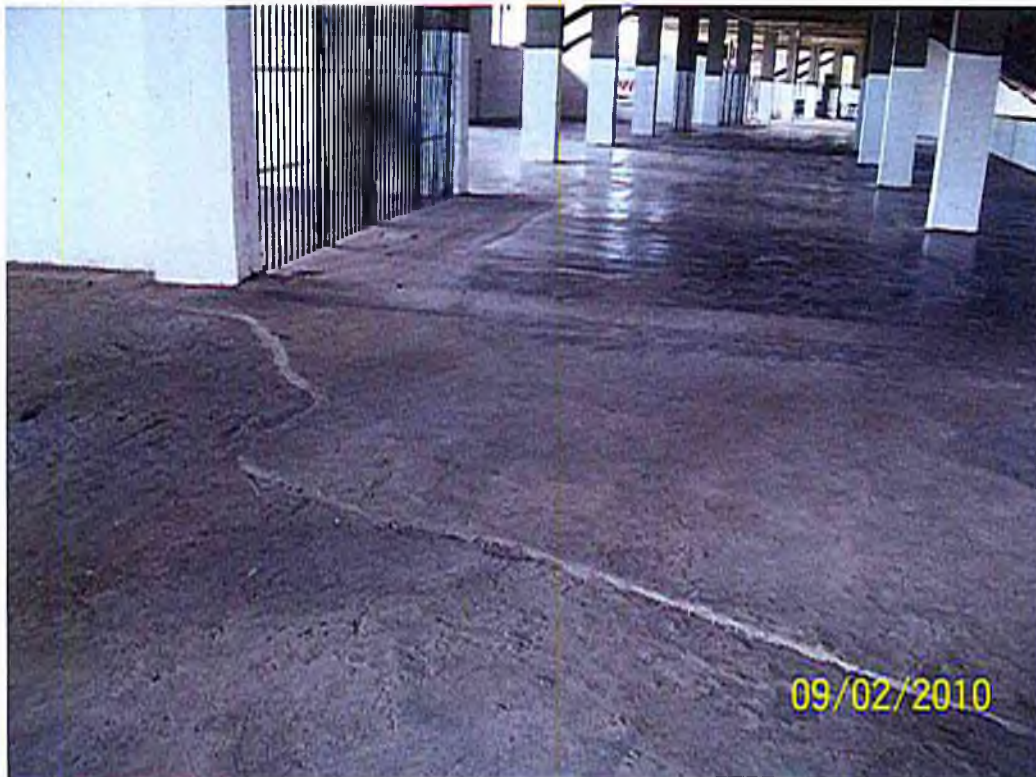
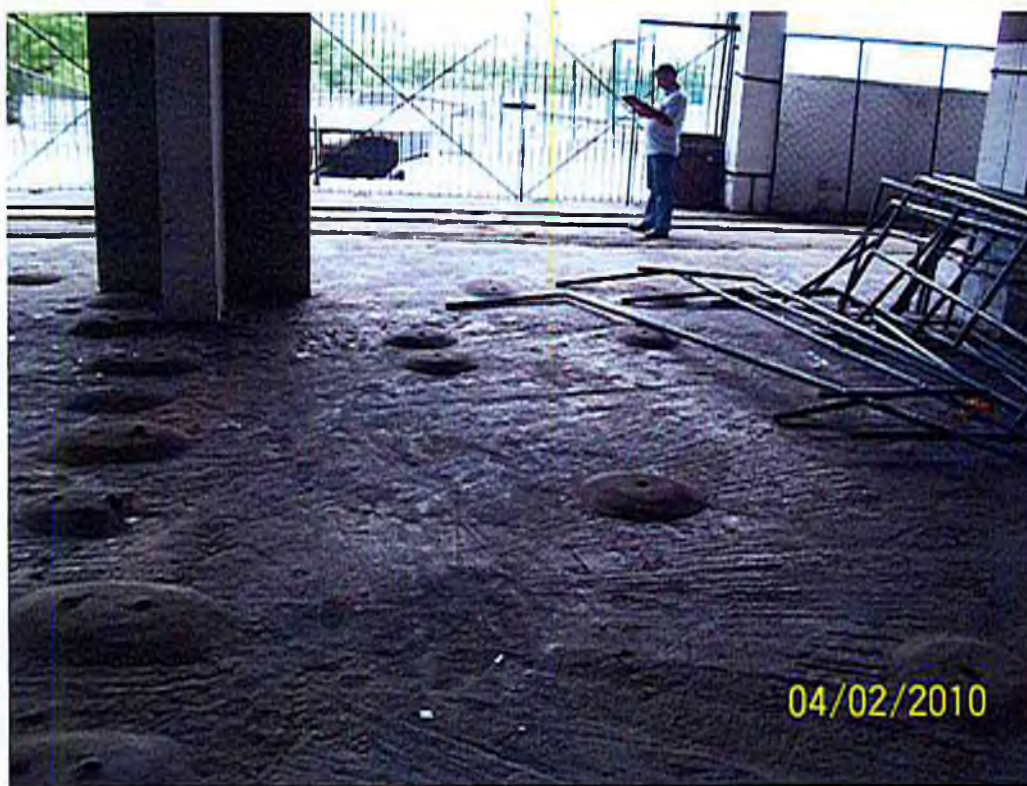
**REVESTIMENTOS DE PISO IRREGULARES ANEL INFERIOR SOCIAIS NIVEL 2**
