# **Laudo de Vistoria de Engenharia**

**Elementos estruturais do Estádio José do Rego Maciel**

**Avenida Beberibe, n° 1285 – Arruda - Recife/PE.**

**Fevereiro de 2014**

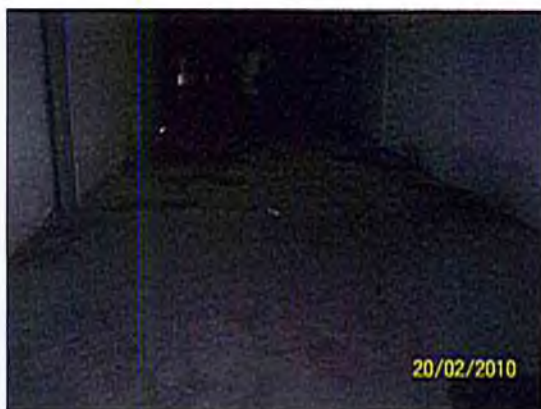
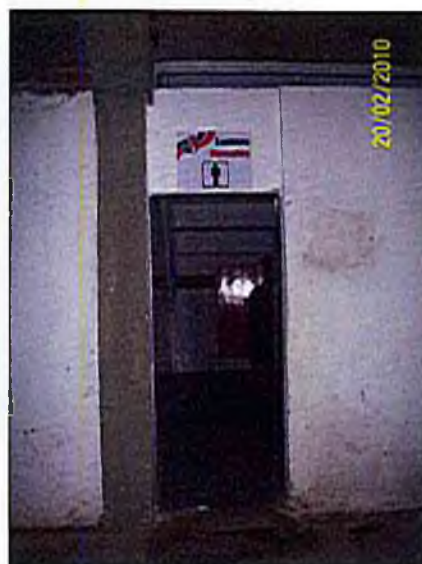
01- Na ocasião das vistorias, foi constatado que os sanitários destinados aos portadores de deficiência física (cadeirantes) estão localizados em lugar de fácil acesso.

02- Na ocasião das vistorias, foi constatado que os sanitários destinados aos portadores de deficiência física (cadeirantes) estão localizados próximos à circulação principal.

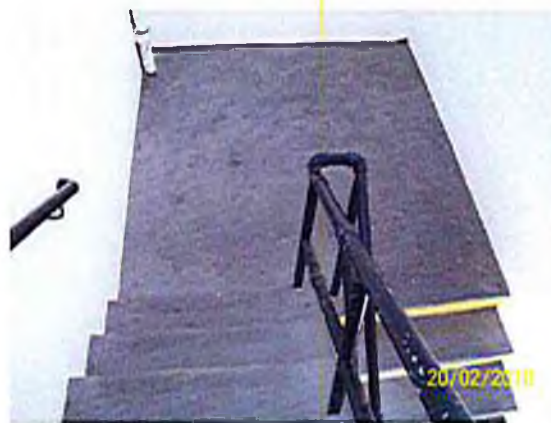
06 - Na ocasião das vistorias foi constatado que, no início e ao final de cada segmento da escada há um patamar de no mínimo 120cm de comprimento na direção do movimento.

30 - Na ocasião das vistorias foi constatado a presença de corrimãos em ambos os lados da escada com espaçamentos de no mínimo 4 cm da parede. Entretanto, verificamos que os mesmos tem interrupção nos patamares intermediários (conforme foto acima).

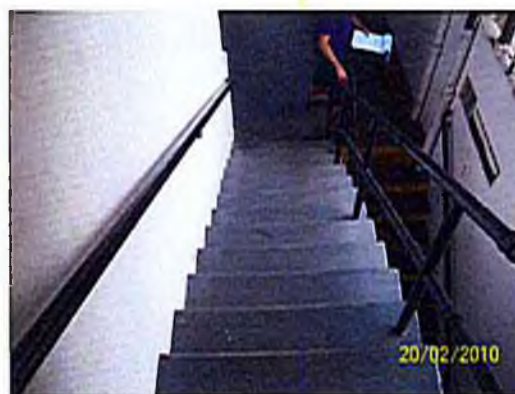
*Ainda, como parte fundamental no quesito segurança, foi constatado que **não existe a aplicação de uma sinalização adequada e de fácil visibilidade como, piso direcional, piso de alerta, cores contrastante e respeito às normas das sinalizações.***

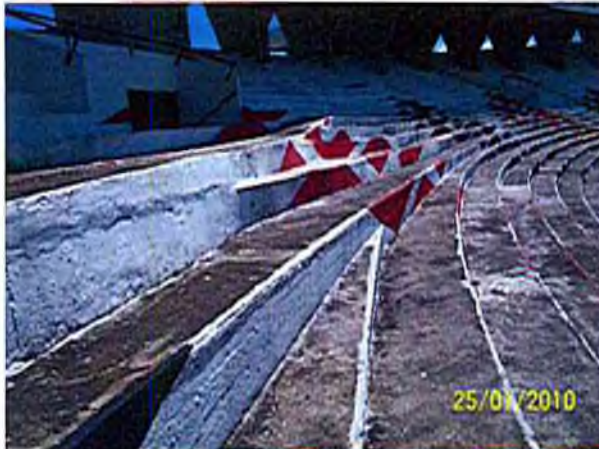
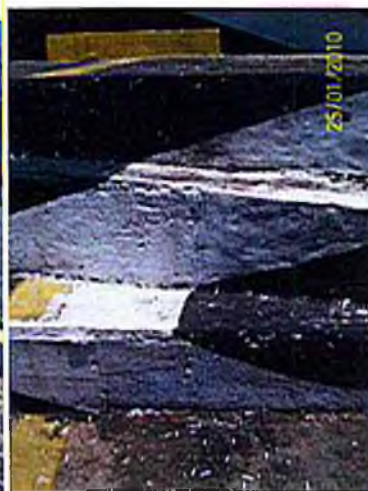
Irregularidades na morfologia, alturas e dimensões dos batentes das arquibancadas localizadas nas proximidades da Rua das Moças.

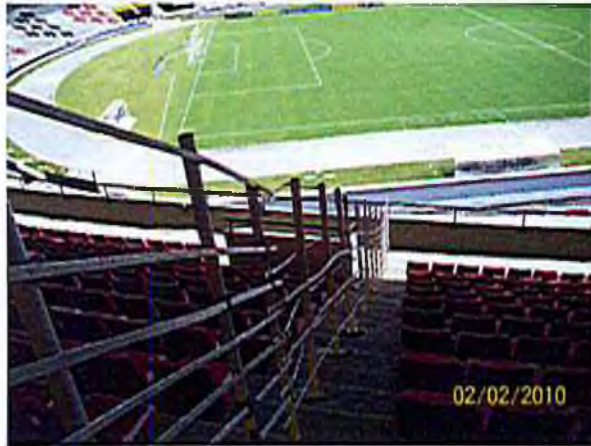
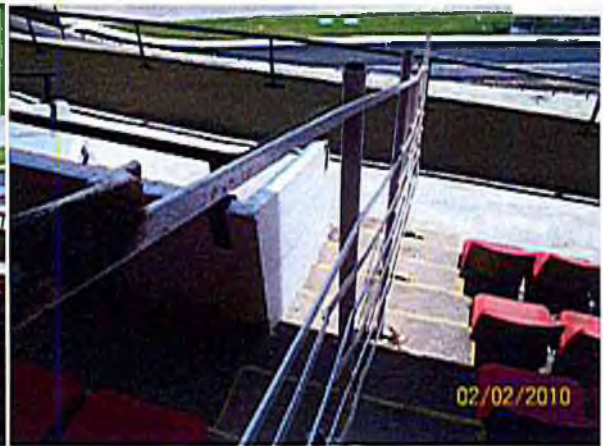
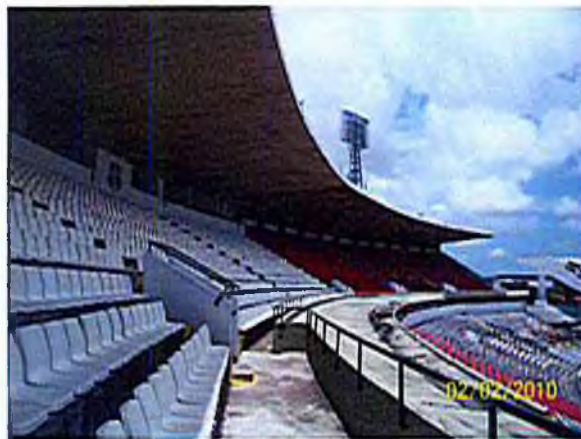
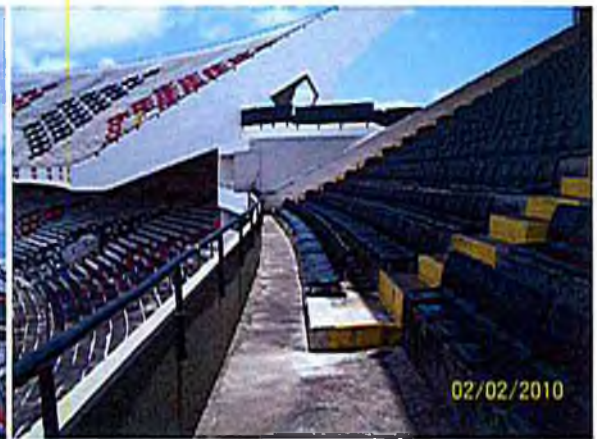
**CADEIRAS**

**UTILIZAÇÃO DAS ÁREAS DE CIRCULAÇÃO NO ANEL SUPERIOR**

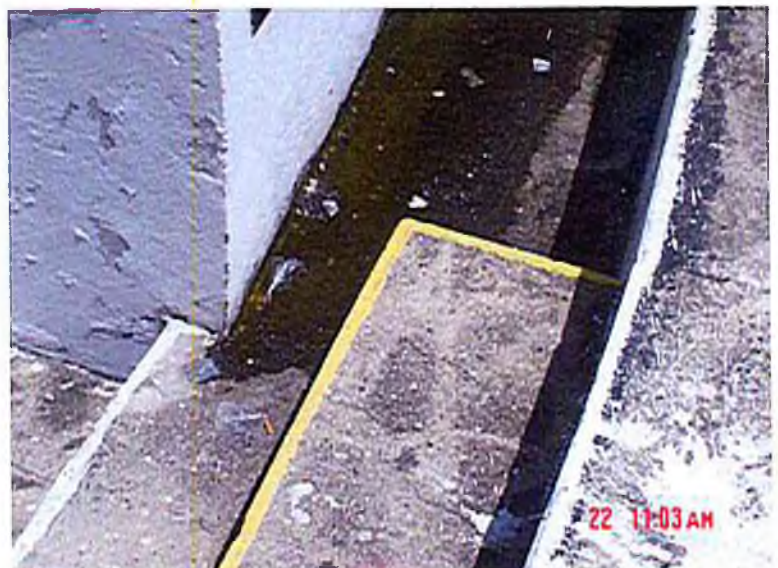
**GERAIS**

**REVESTIMENTOS DE PISO IRREGULARES ANEL INFERIOR SOCIAIS NIVEL 2**
